CONSTAT DE MISSION

- MISSION :Evaluation d'un navire à voile
- MANDANT : Etude DESNEUF
- MANDAT N° : 020
- ACCEDIT N° :1129
- LIEU D'ACCEDIT : MARINA DU MARIN
- DATE D'ACCEDIT : Le 22 /03/2022
- DATE DE REDACTION : Le 05/04/2022
- CODIFICATION / GESTION : 10-57129 EB

TYPE DU NAVIRE : CATAMARAN

SERIE : LAGOON 450 F

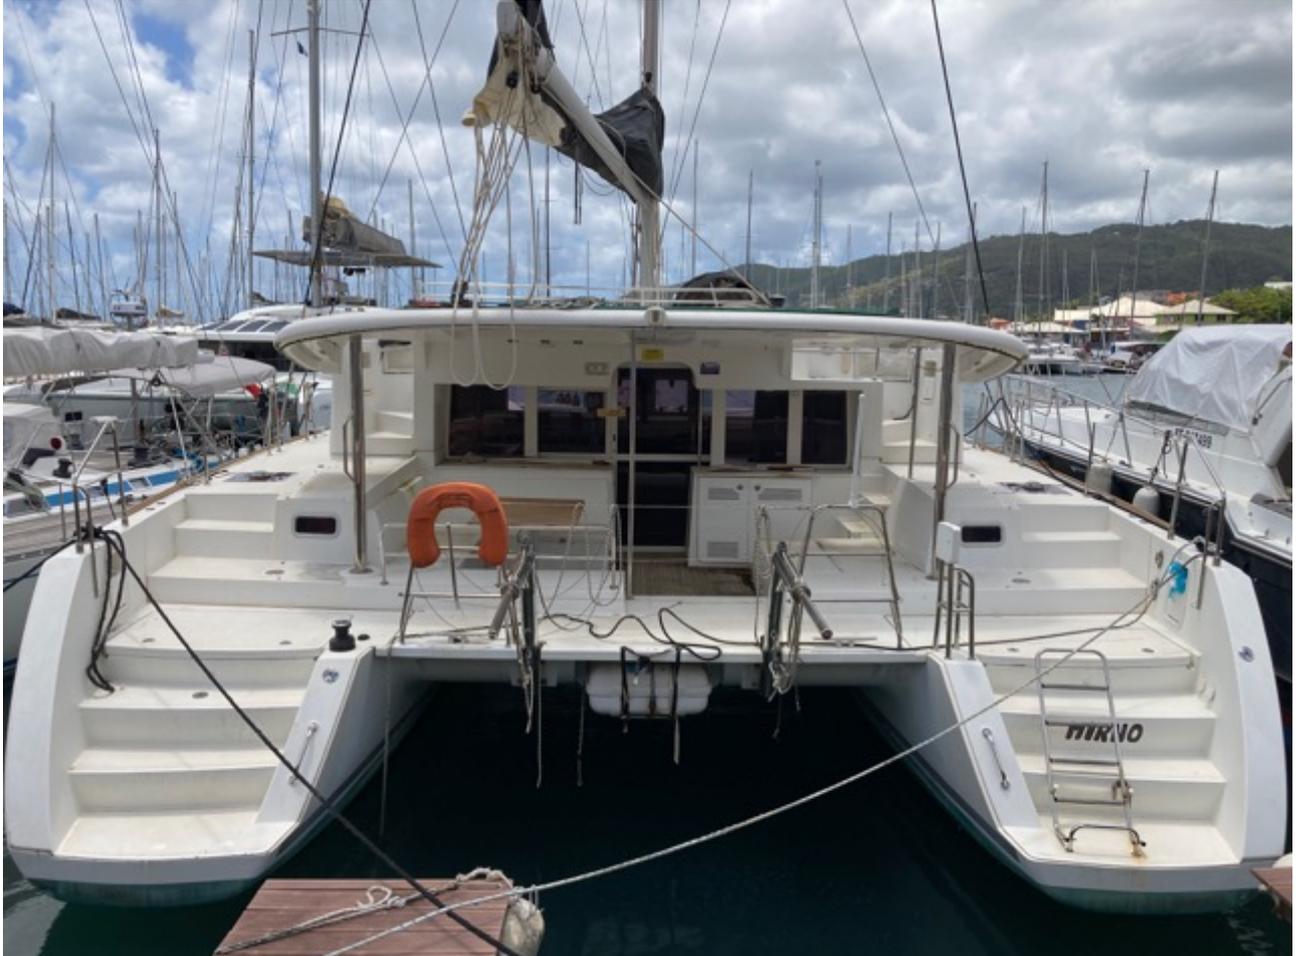
Nous observons un mauvais état Générale du navire, et un manque d'entretien des surfaces des gels-Coats.

Les ultraviolets ont rendu poreuses les surfaces exposées au soleil.

Ces dernières doivent être traitées selon les règles de l'art.

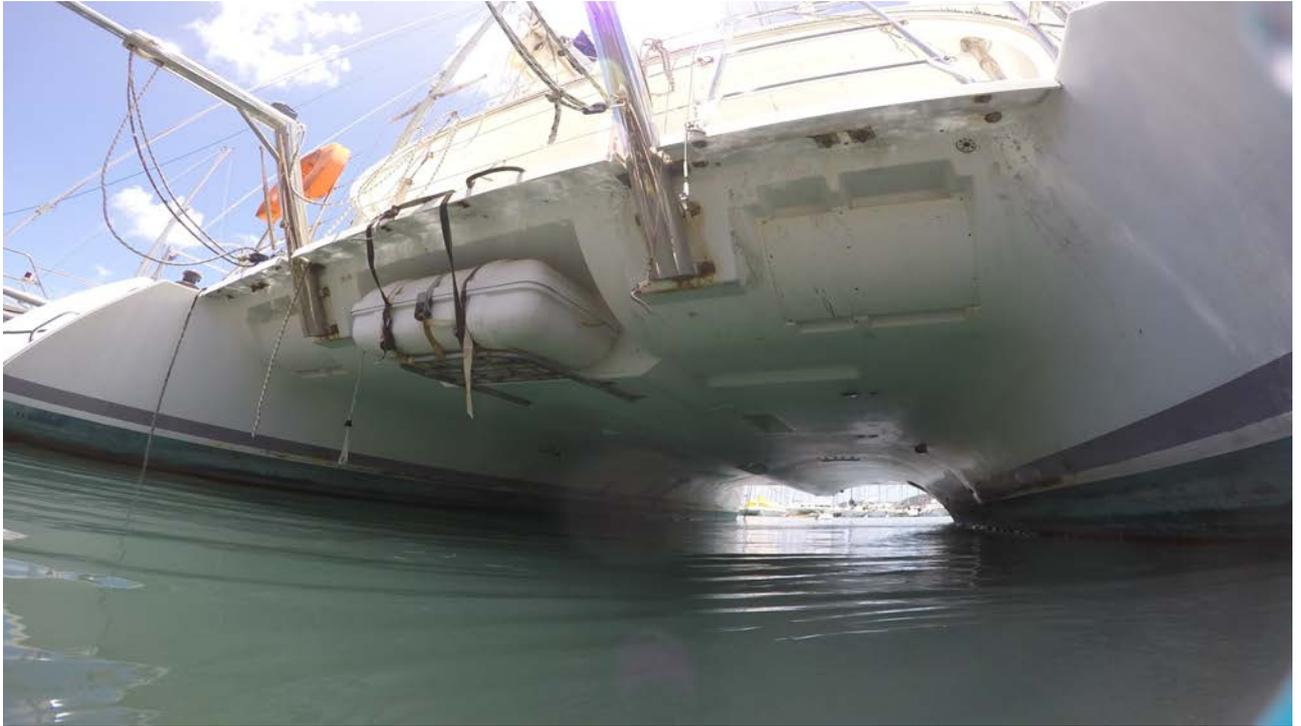
Nous pouvons voir que les boulons de fixation des bossoirs et la nacelle du radeau de survie sont très corrodés, nous ne pouvons émettre les plus expresses réserves sur l'intégrité mécanique de ces éléments

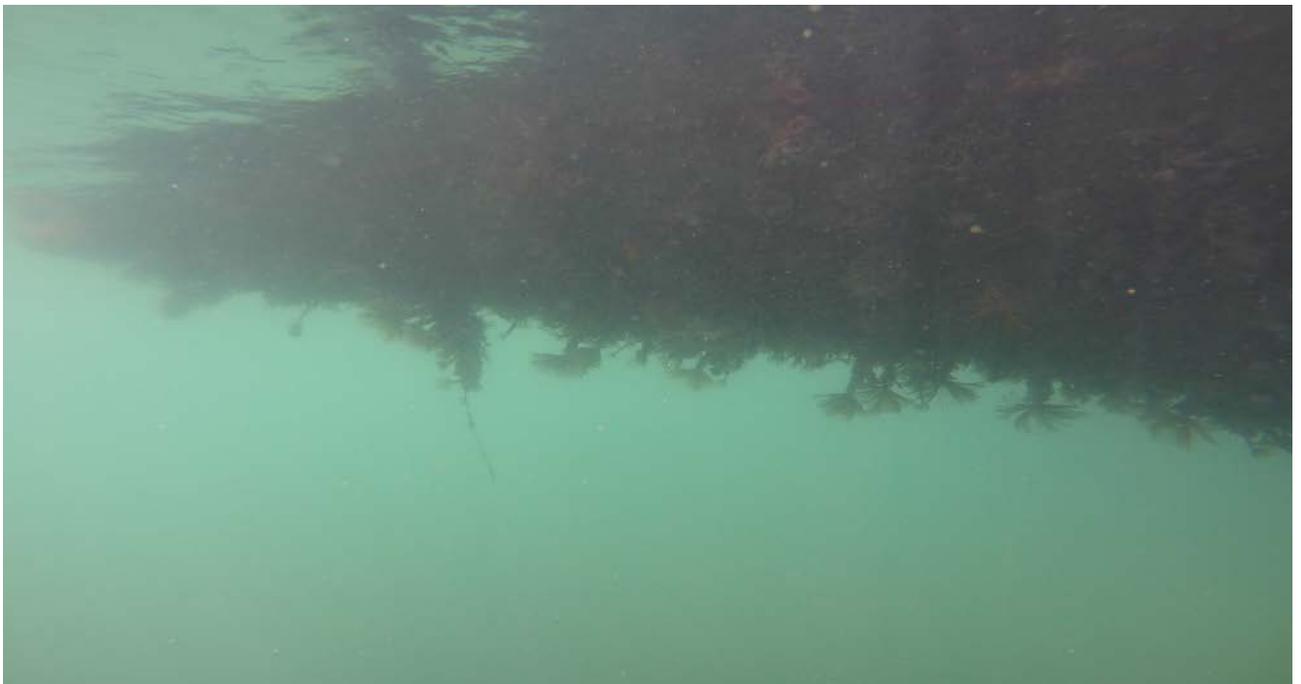
Le navire n'ayant pas été caréné depuis très longtemps, nous constatons la présence d'une importante couche de flore et de faune marine sur les œuvres vives de ce navire. La peinture anti-végétative (antifouling) n'a pas été remplacée depuis son immobilisation. Nous émettons donc les plus expresses réserves sur la présence de phénomène osmotique sur la carène.

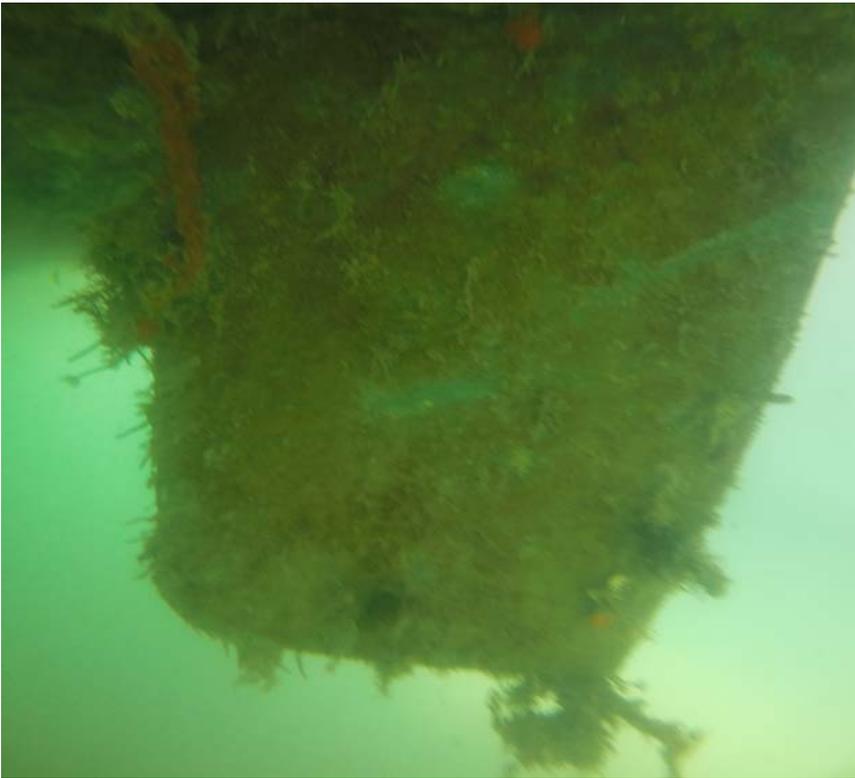
Nous voyons sur cette photo ci-dessus le safran tribord du navire
Nous avons observé la présence d'un jeu important sur les mèches des deux safrans.
Caractérisant l'usure des bagues dans les tubes de jaumière.

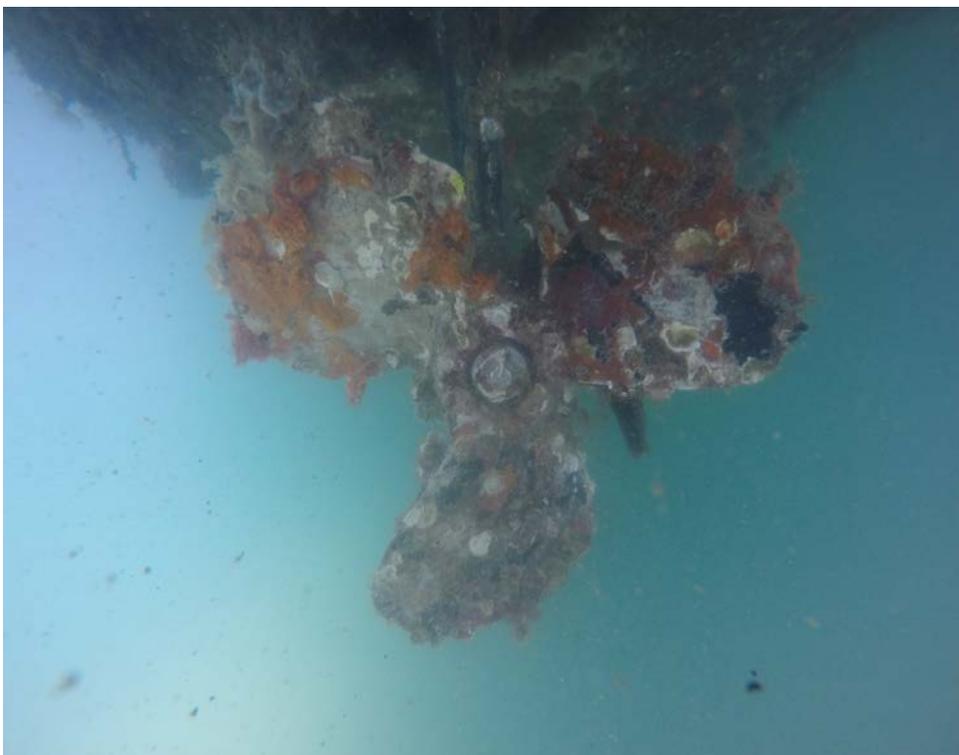
Nous voyons sur cette photo ci-dessus l'hélice bâbord qui comporte Trois pâles.
Son anode sacrificielle est consommée depuis trop longtemps, ce qui nous permet d'émettre les
plus expresses réserves sur l'intégrité de l'alliage d'aluminium la constituant.

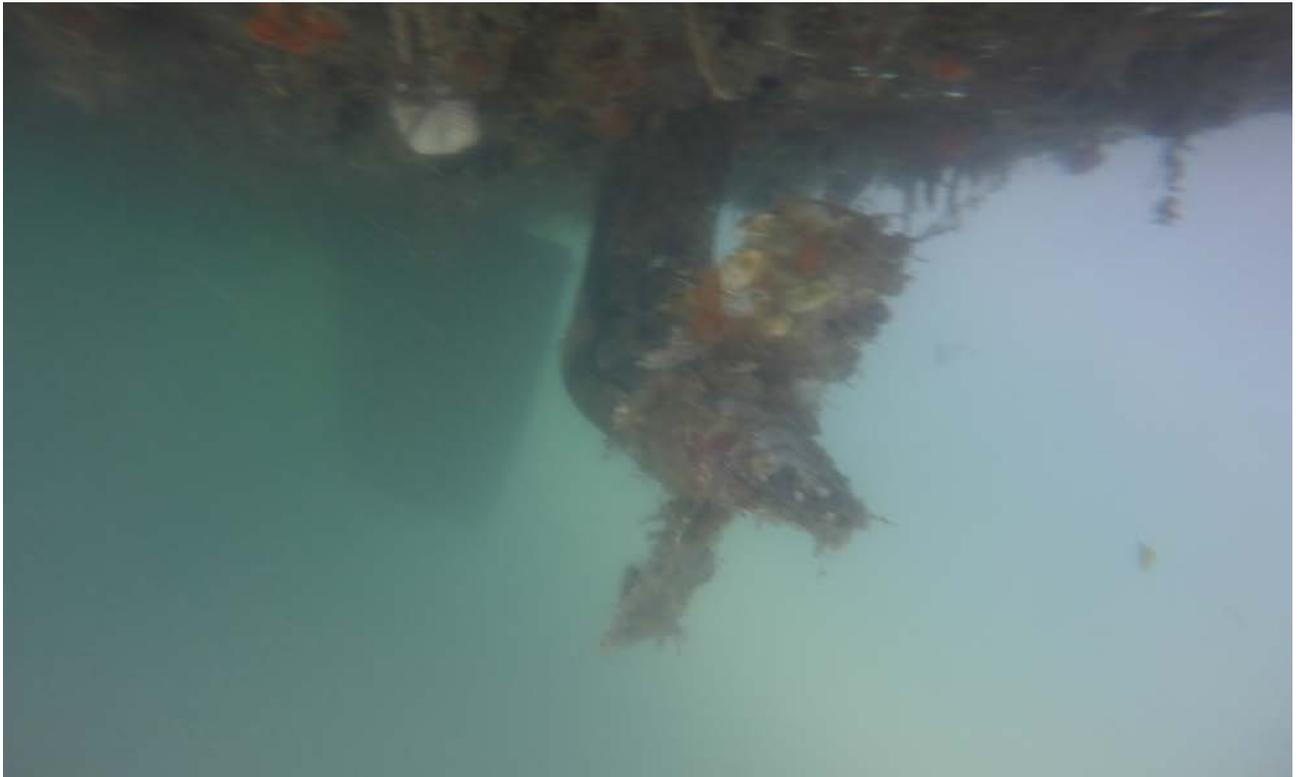
Sur cette photo ci-dessous nous observons l'hélice tribord qui elle ne comporte que deux pâles
Contrairement a celle de bâbord.
Cette différence de caractéristique ne peut qu'induire un dysfonctionnement au niveau de la
propulsion du navire et générer des usures prématurées sur les moteurs et sail-drives .

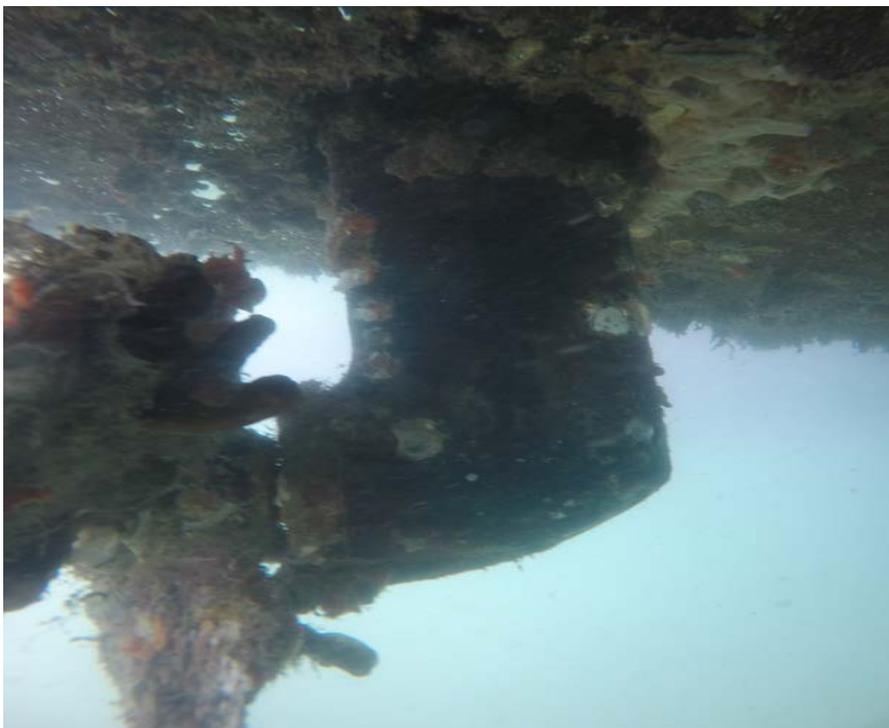
Ci-dessus les pieds moteurs (sail-drives). n'ayant pas le périodique d'entretien qui ont été effectués Nous émettons les plus expresses réserves sur l'état de fonctionnement de ces organes Propulsifs

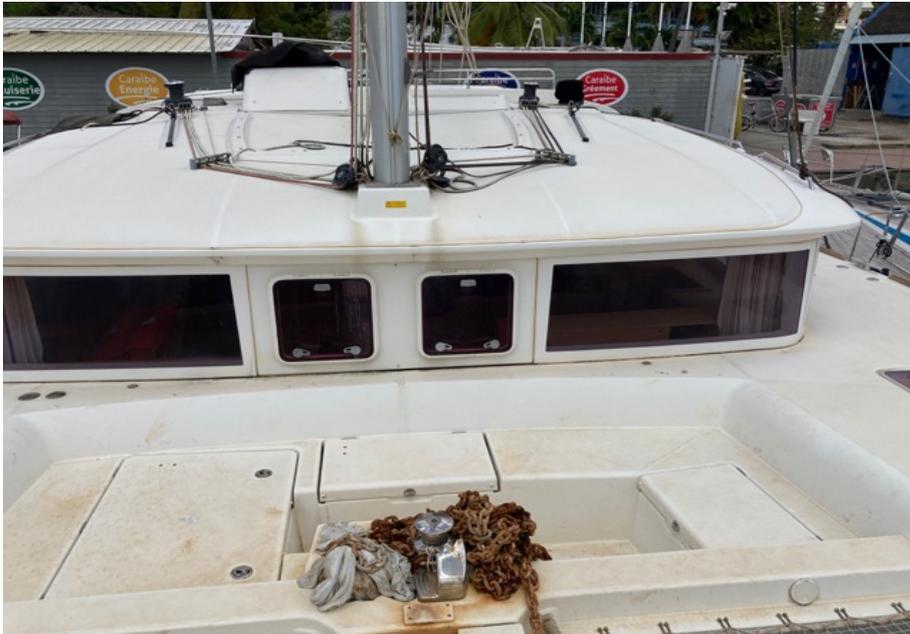
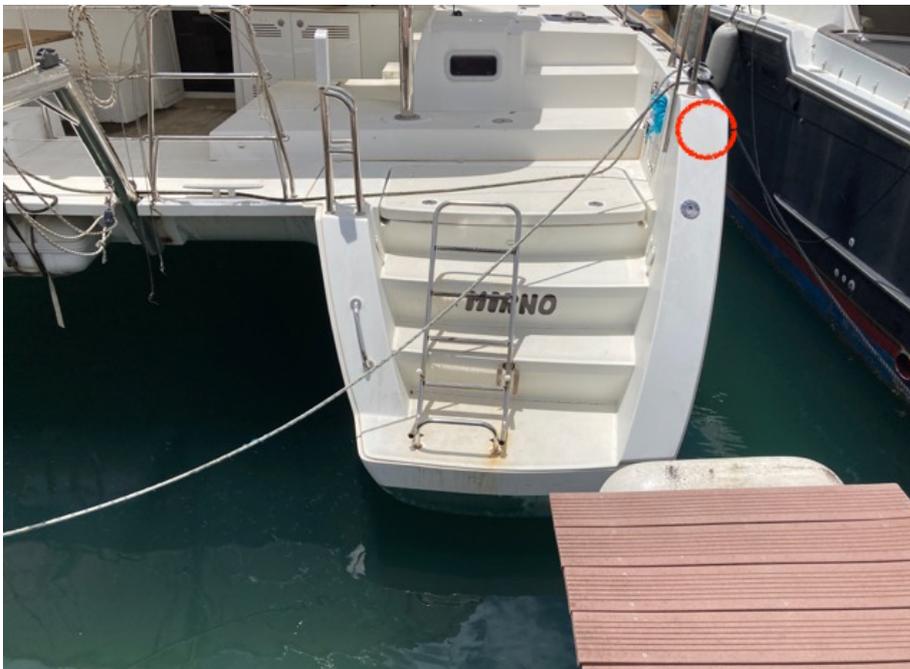
Le Numéro HIN était au niveau du cercle rouge

Nous constatons que numéro de coque ou H.I.N (Hull International Number) normalement situé sur la jupe arrière tribord à été abrasé et ensuite masqué à l'aide d'un Gel-Coat de teinte différente.

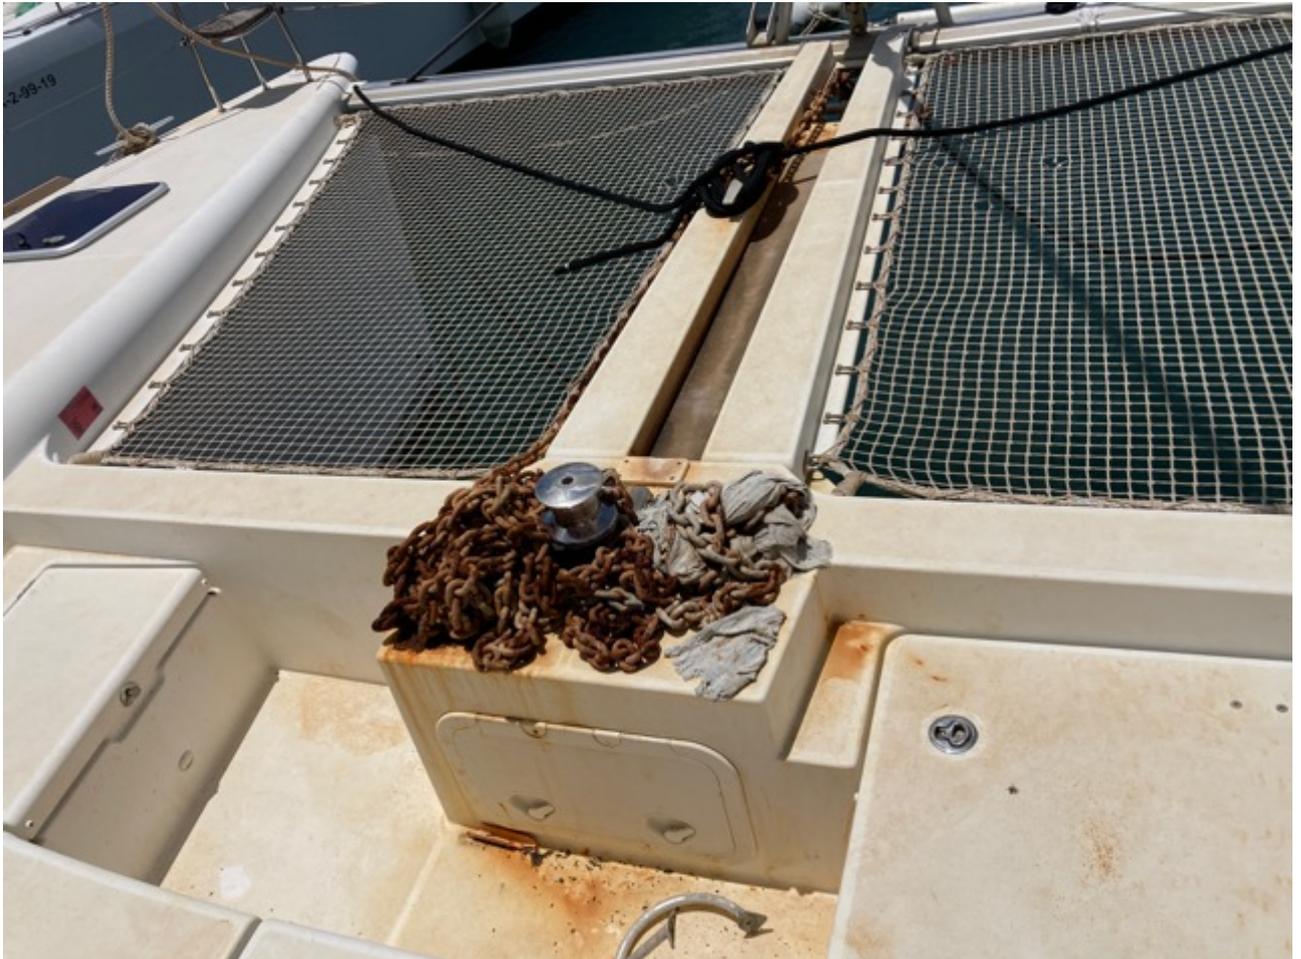
La ligne de mouillage et à remplacer et li guindeau électrique hors service ;
La corrosion de la chaine à taché l'ensemble du hiloire avant.

En raison de l'état général et de l'importance de la corrosion du guindeau, nous émettons les plus Expresses réserves sur son fonctionnement.
Nous suggérons sont remplacement.

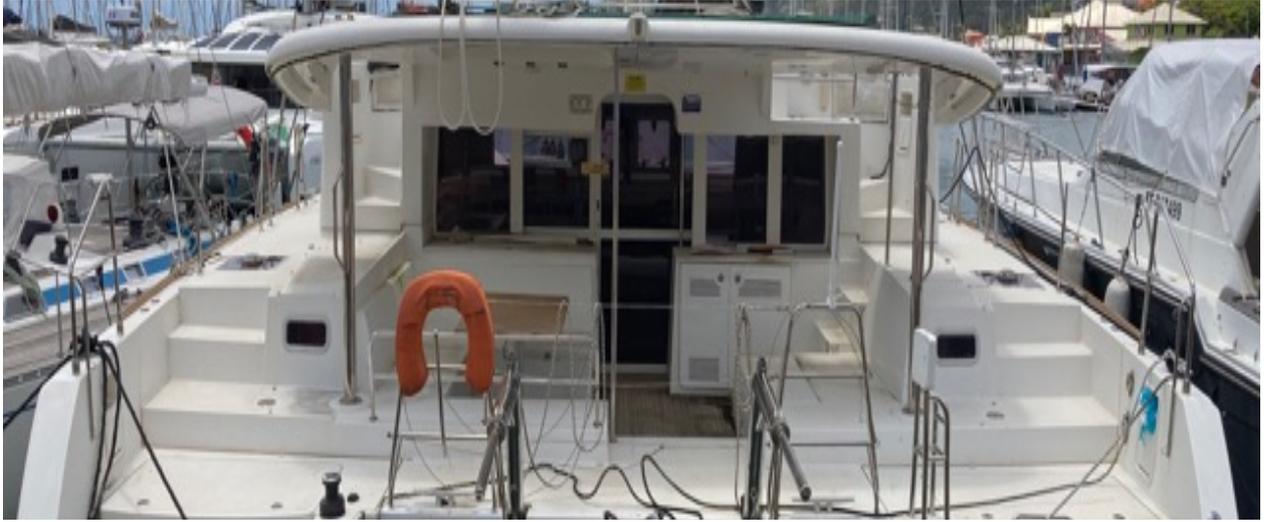
Nous pouvons voir les bossoirs (supports d'annexe) sans support de panneaux solaire

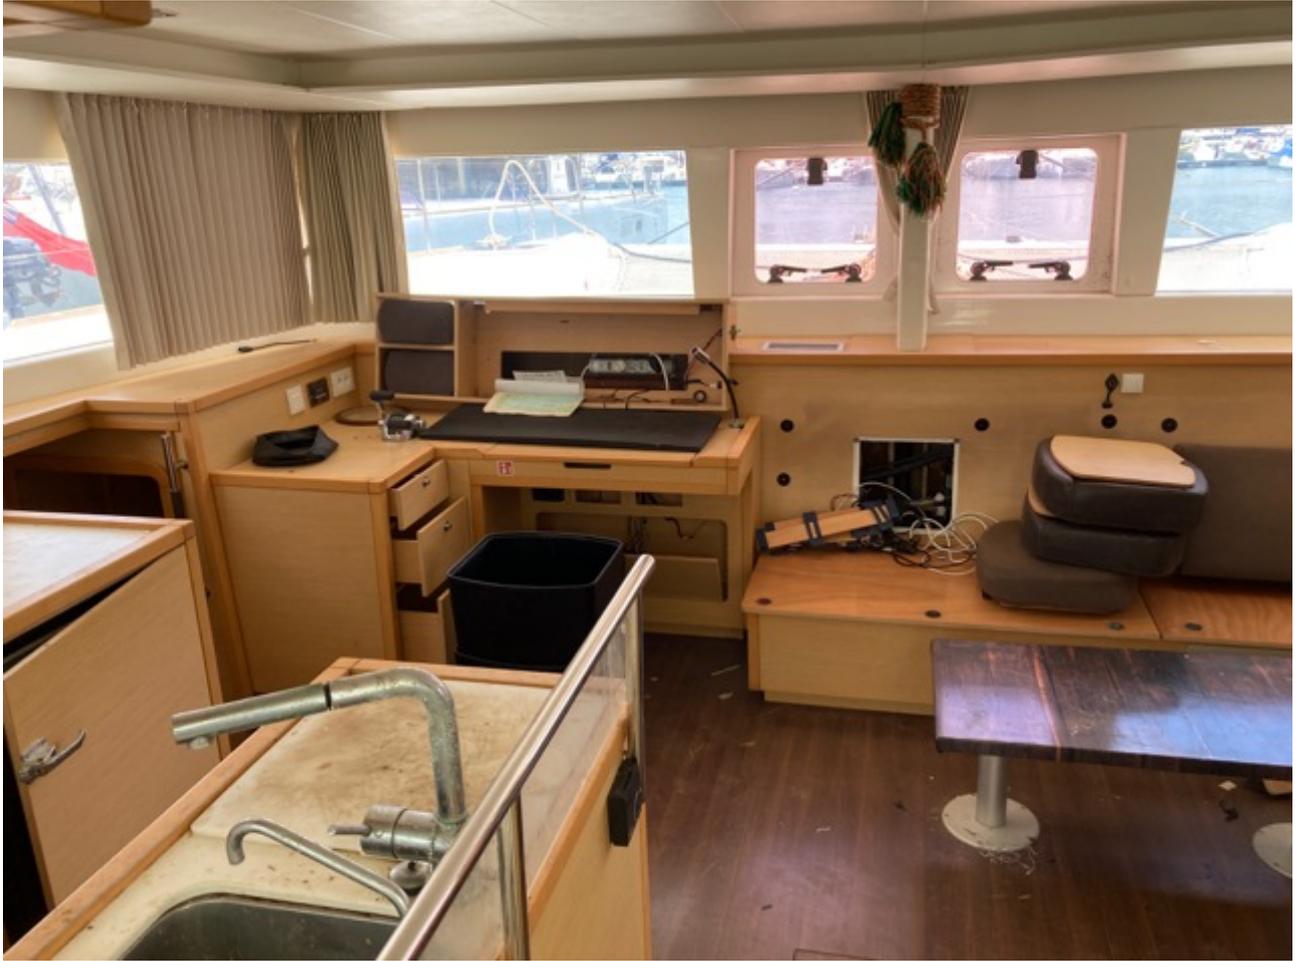
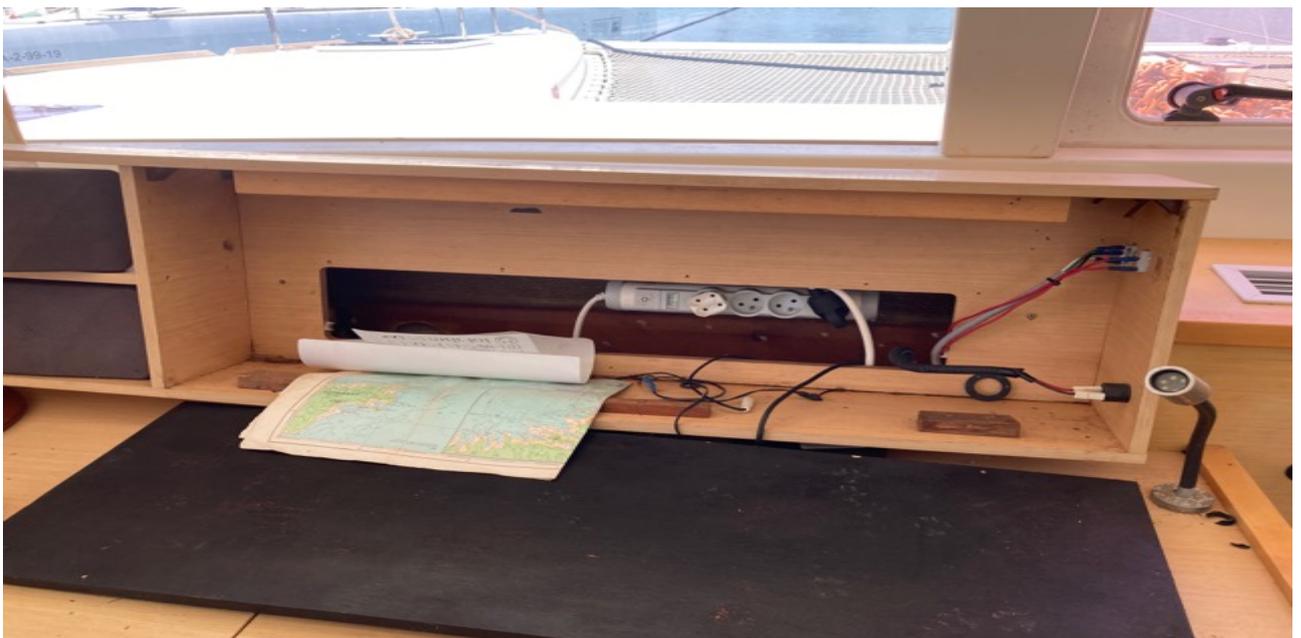
Nous voyons ci-dessous la table à carte du carre intérieur, toute l'électronique de bord a été volée et les boiseries sont en mauvais état.

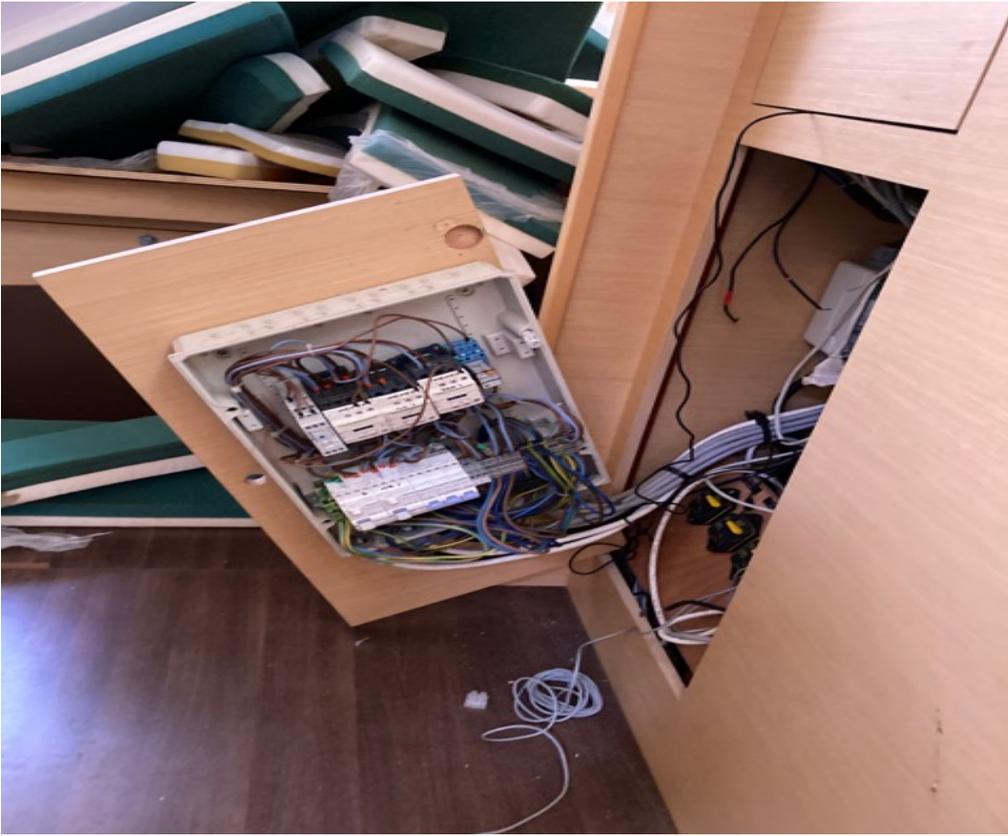
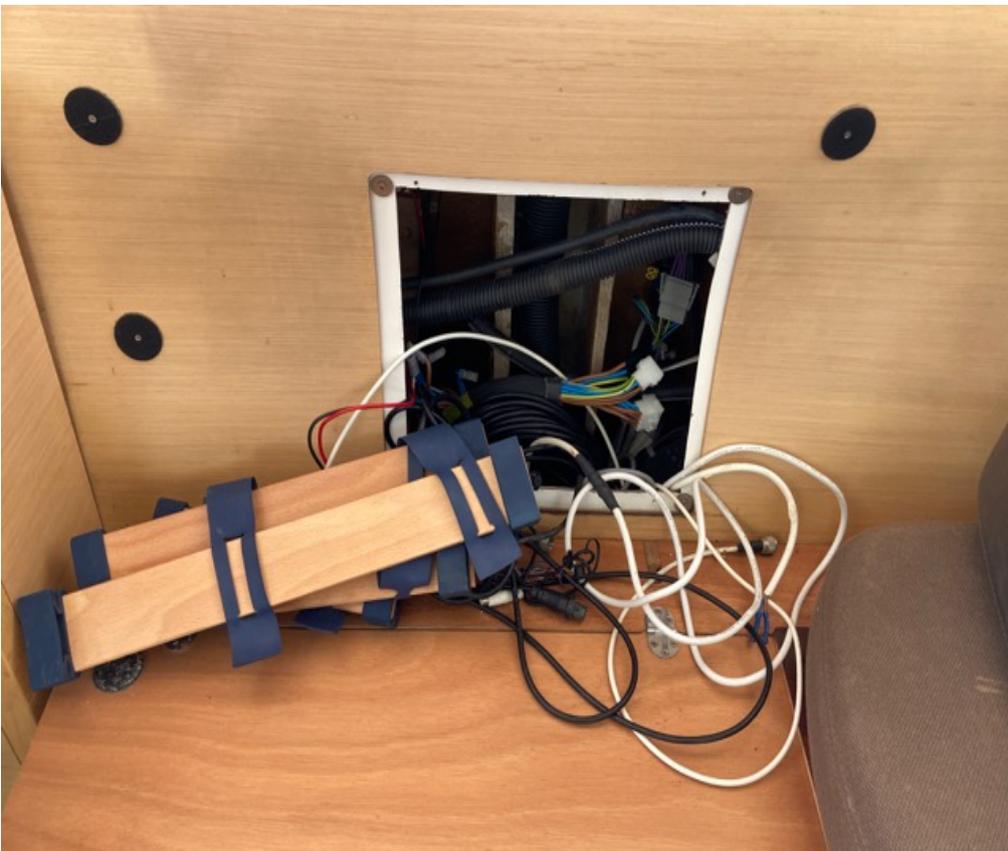
Les circuits et tableaux électriques continus et alternatifs ont été vandalisés

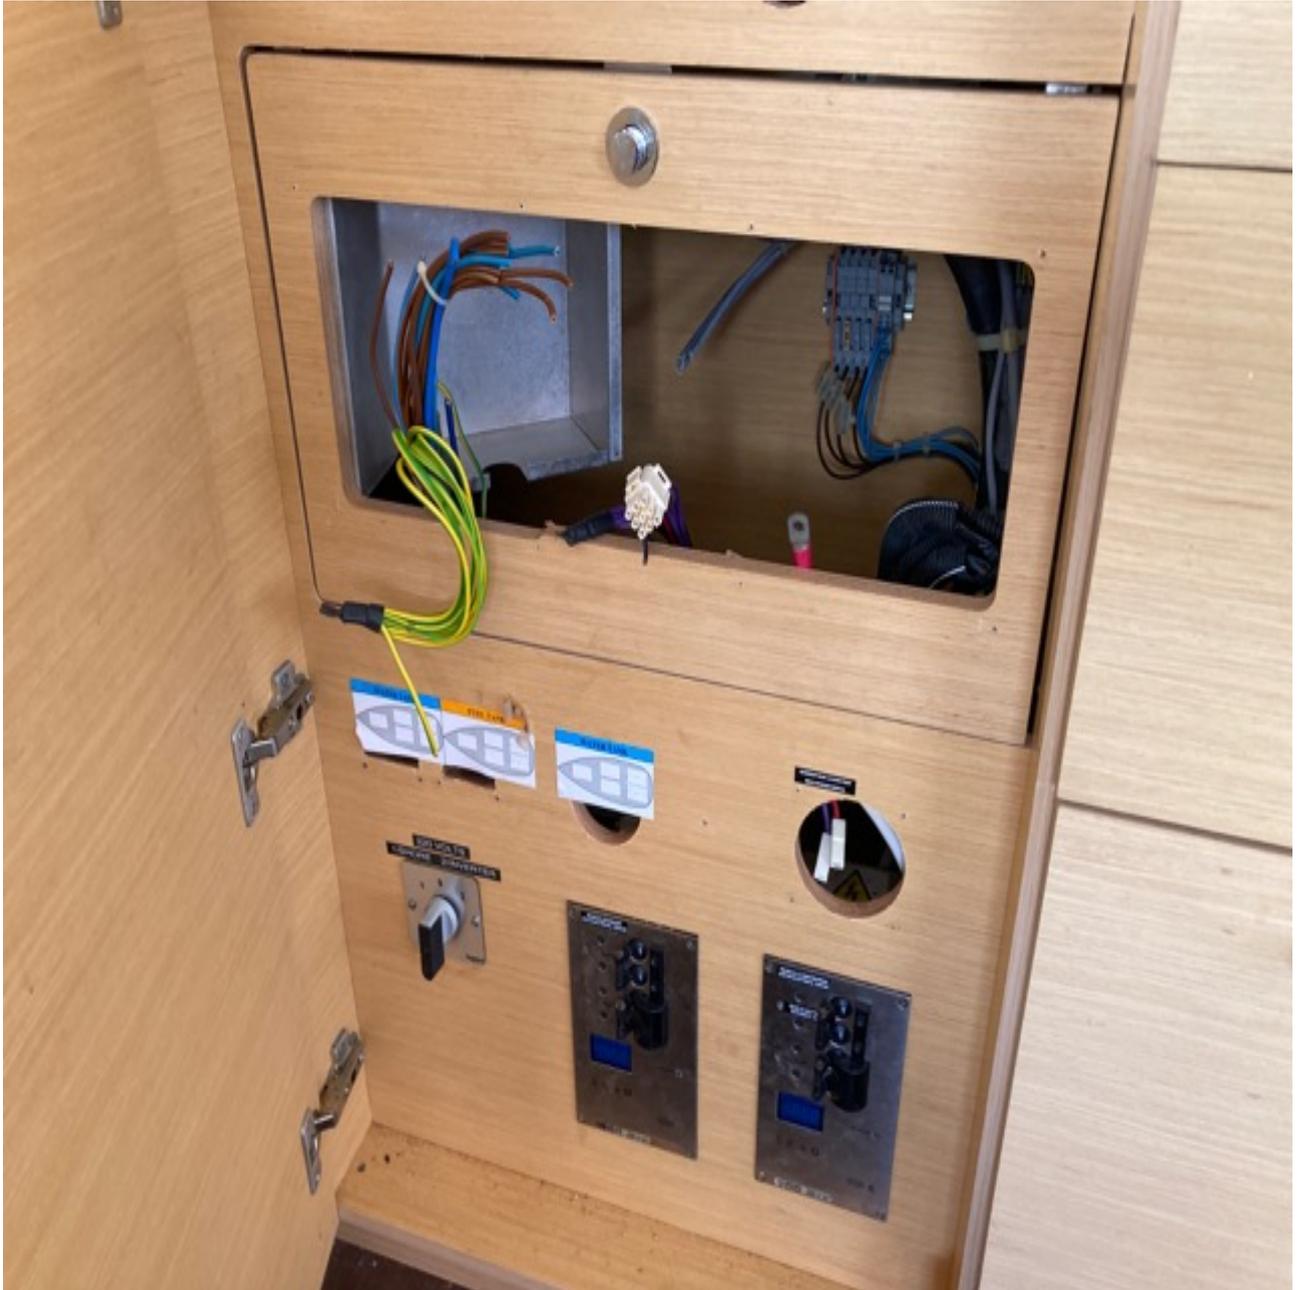
Les circuits électriques 220 volts alternatifs ont été vandalisé

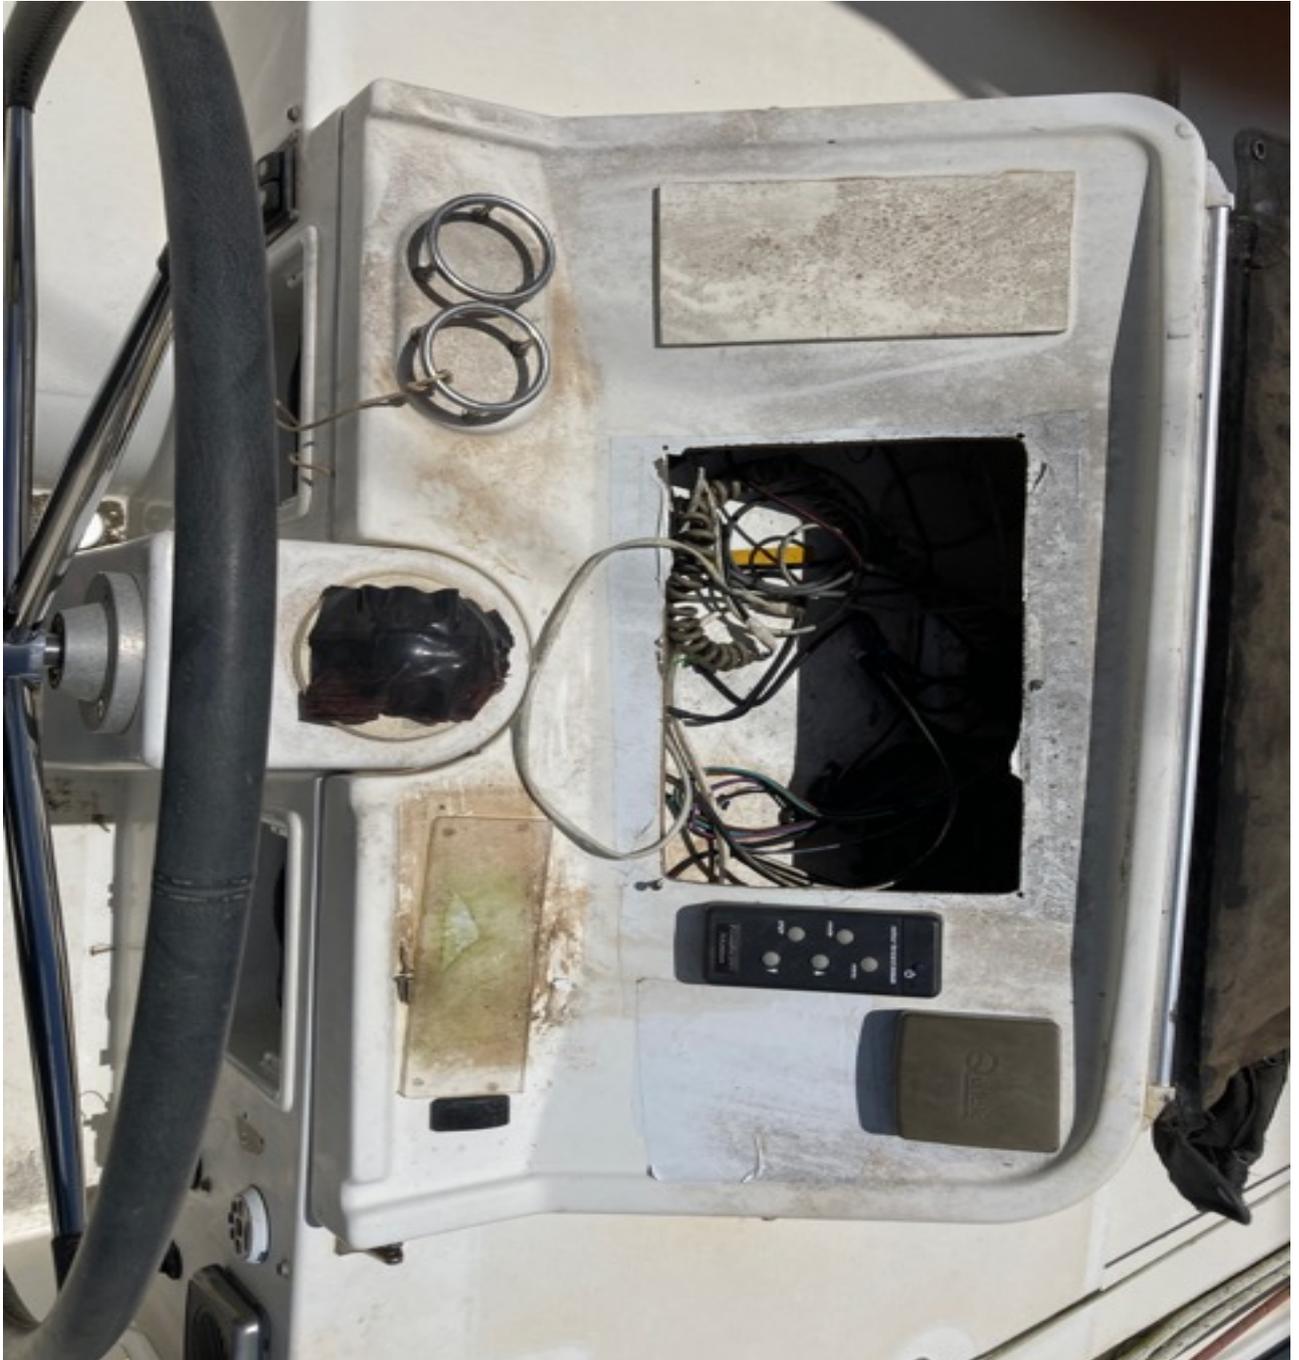
Le poste de pilotage à été dépouillé de tous les appareils utiles au pilotage excepté la barre à roue

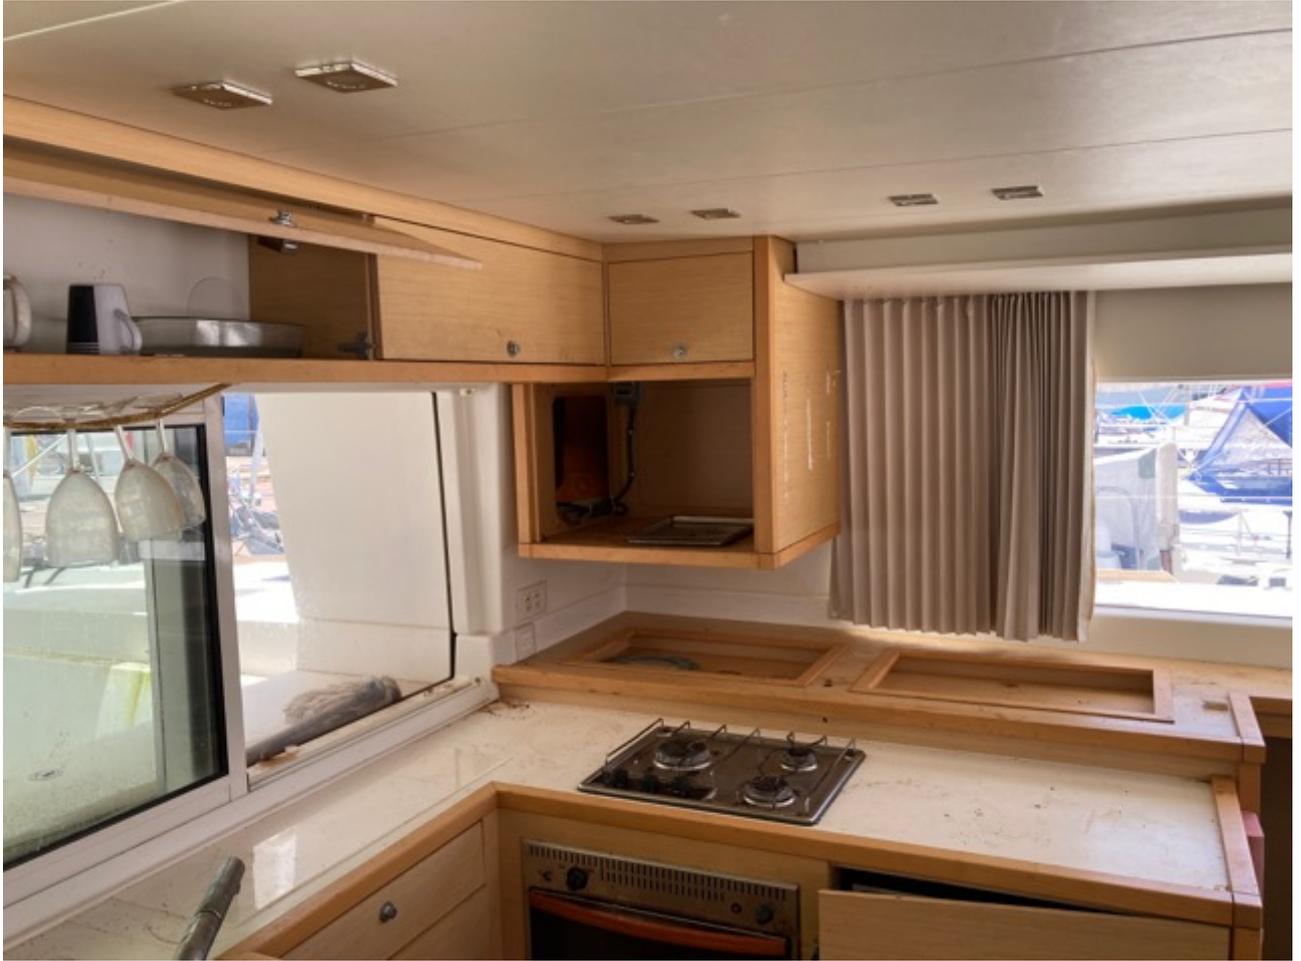
Le navire ayant été cannibalisé, nous émettons les plus expresses réserves sur le bon fonctionnement des éléments de cuisson et de conservation de la cuisine

Nous émettons les plus expresses réserves sur le fonctionnement du réfrigérateur et du four

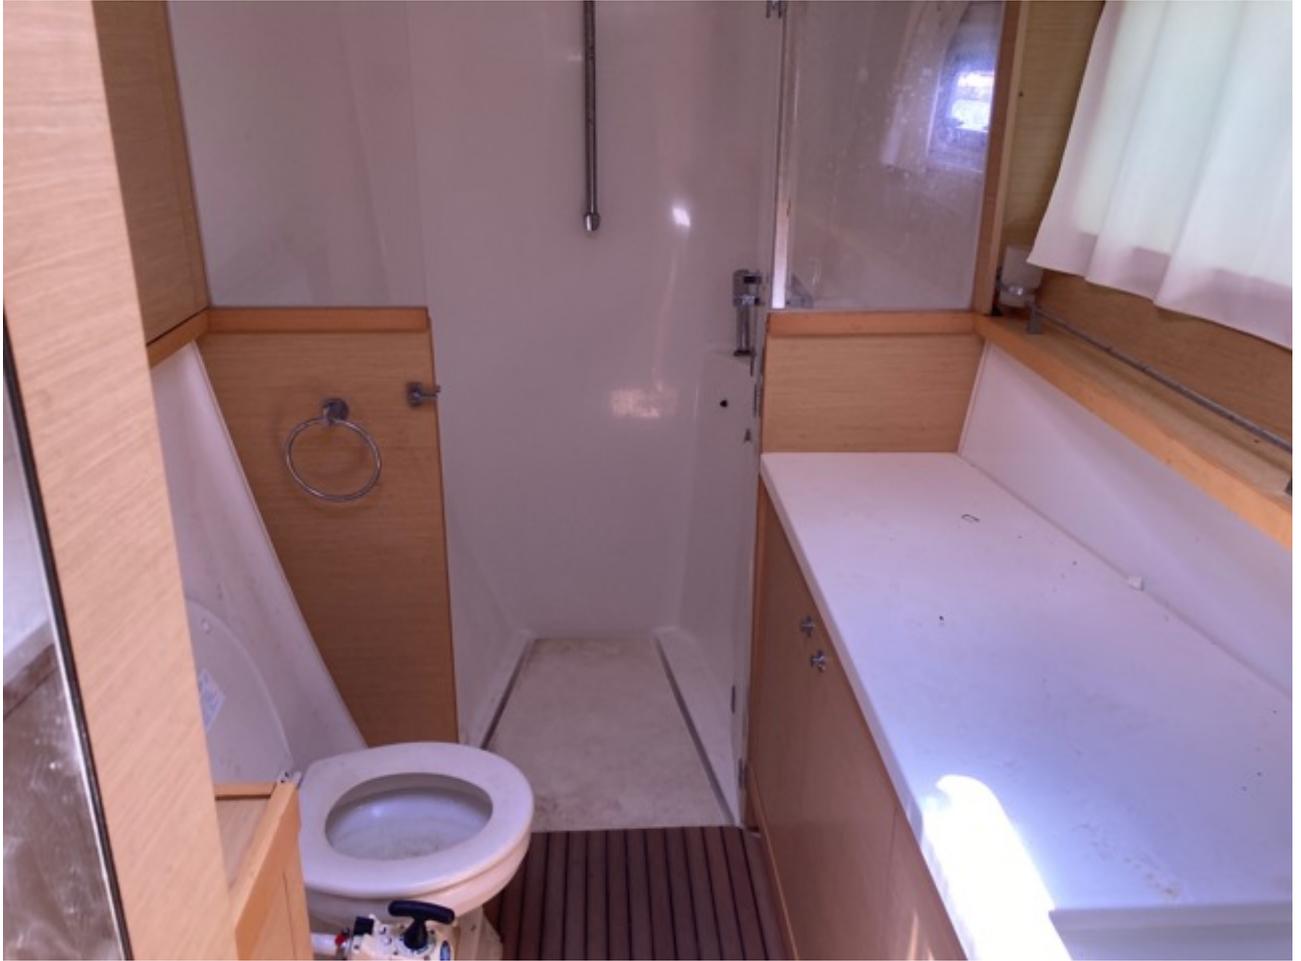
Les sanitaires sont dans état acceptable, nous suggérons la vérification du system de pompe et vannes WC

Nous recommandons le remplacement de toutes les vannes et passe-coques des sanitaires

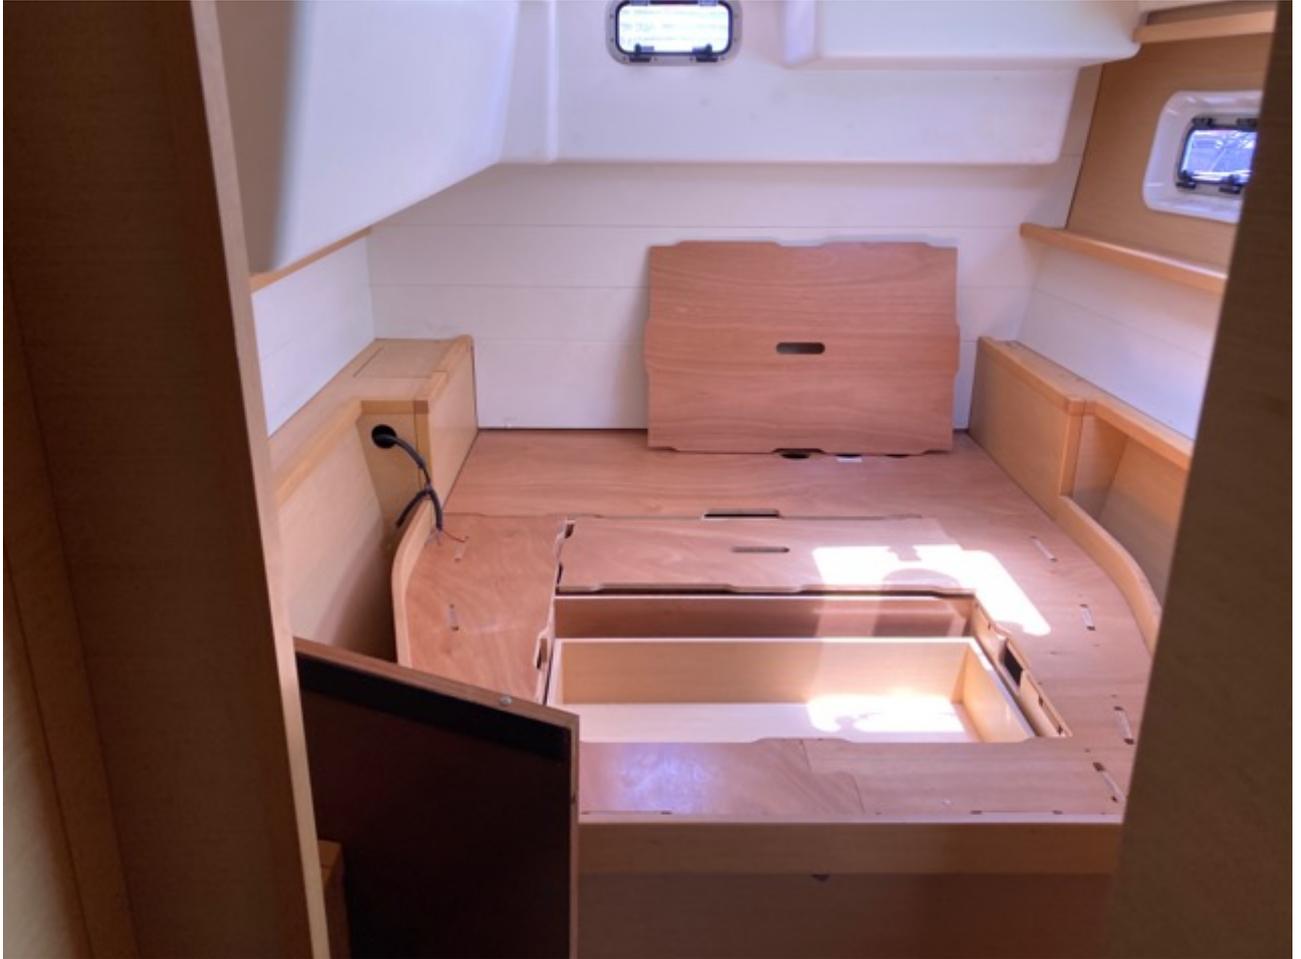
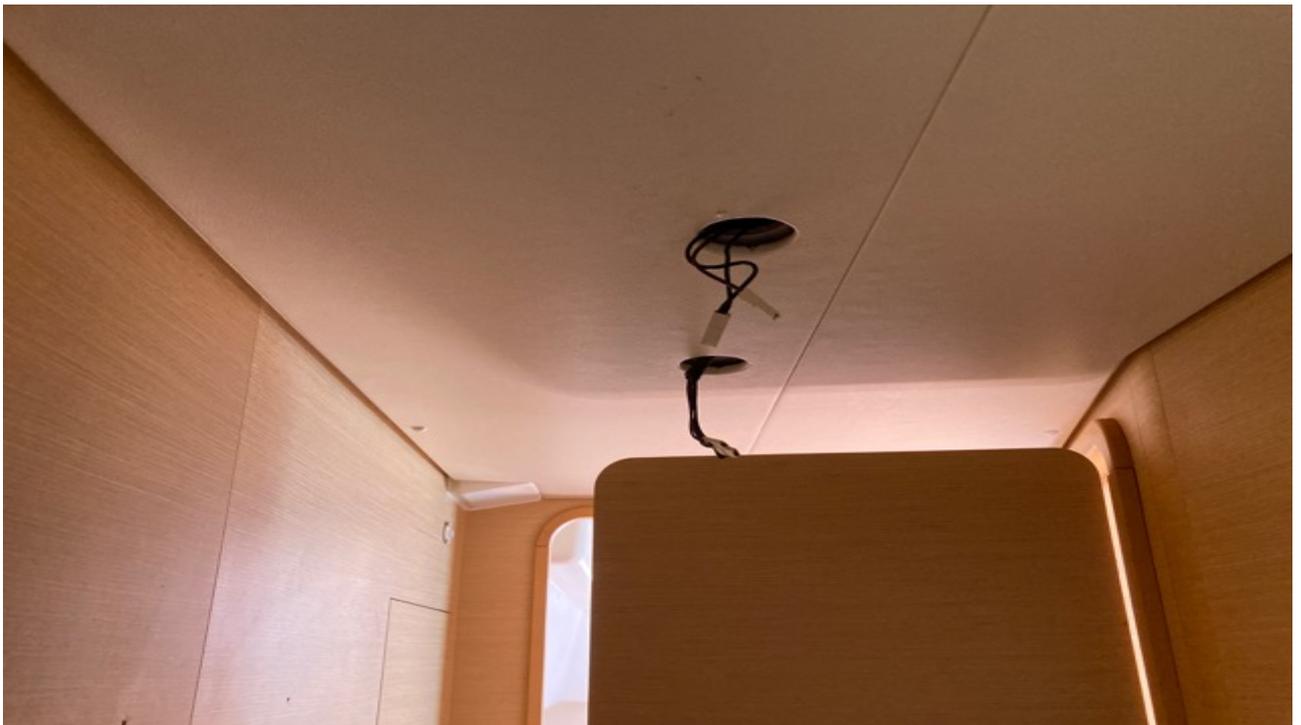
Nous constatons l'absence de plusieurs éléments de boiseries dans les cabines

Tous les luminaires et fermetures de porte ont été volés
