CONSTAT DE MISSION

- MISSION :Evaluation d'un navire à voile
- MANDANT : Etude DESNEUF
- MANDAT N° : 020
- ACCEDIT N° :1129
- LIEU D'ACCEDIT : MARINA DU MARIN
- DATE D'ACCEDIT : Le 22 /03/2022
- DATE DE REDACTION : Le 05/04/2022
- CODIFICATION / GESTION : 10-57129 EB

TYPE DU NAVIRE : CATAMARAN

SERIE : LAGOON 450 F

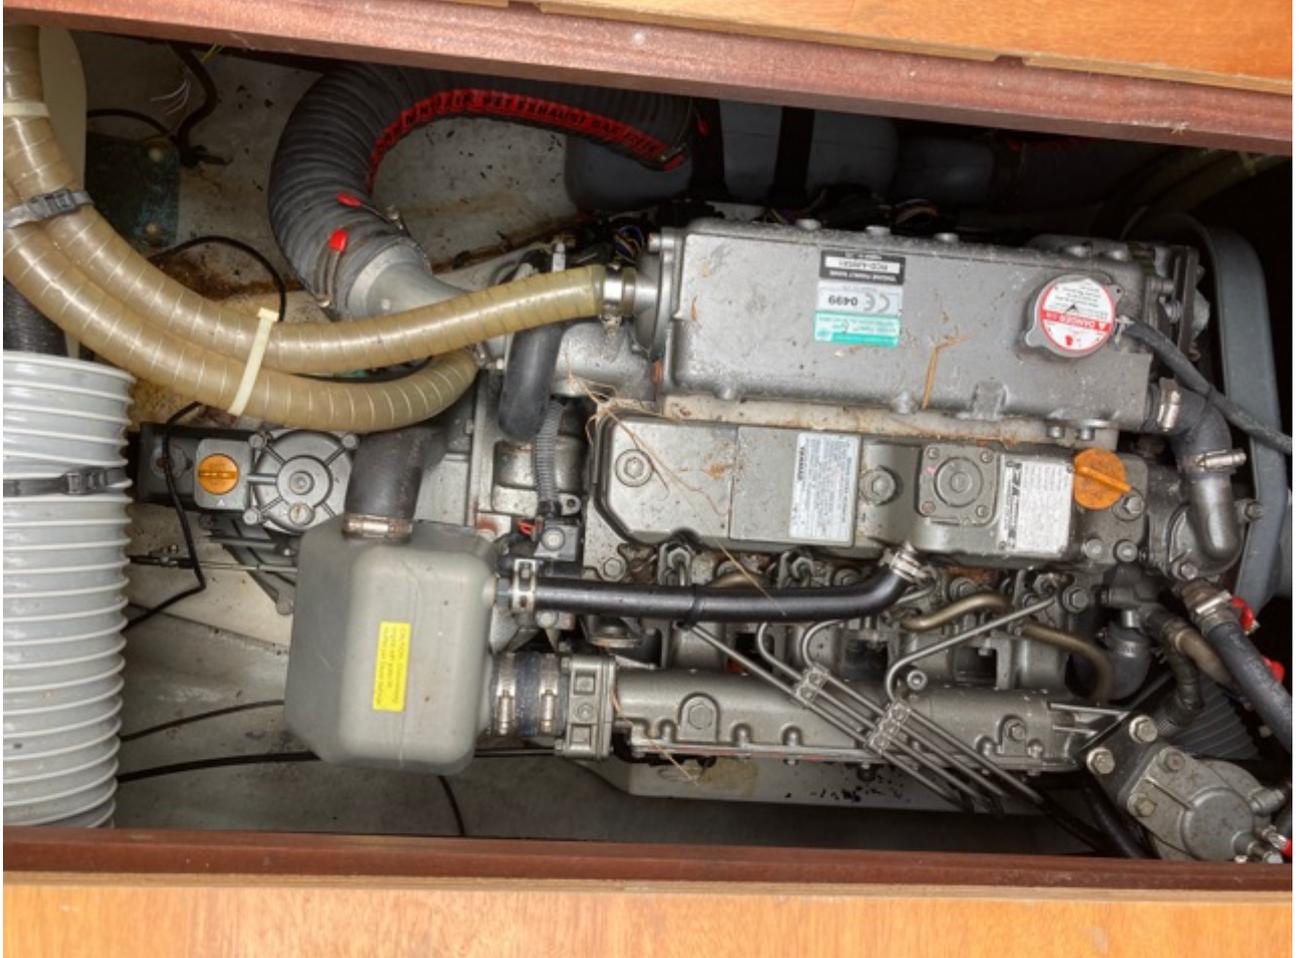
Nous observons des traces de corrosion sur les bouchons d'anodes des échangeurs, ainsi que sur les entrées d'eau de mer (pompe de refroidissement), qui caractérisent une activité galvanométrique non contrôlée.

En absence de carnet d'entretien et de livre de bord, nous émettons les plus expresses réserves sur l'état des échangeurs et circuits internes.

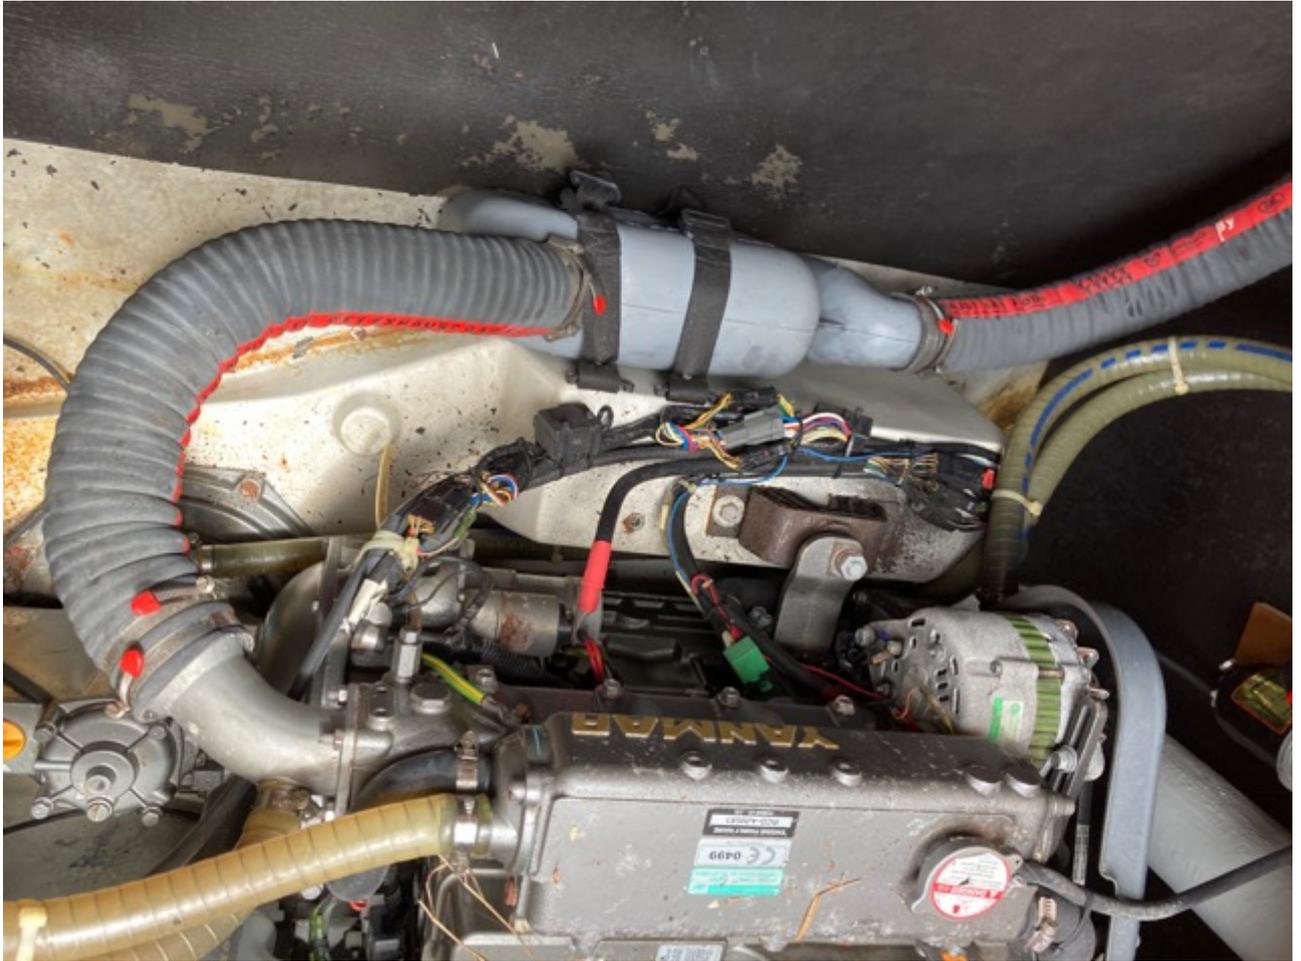
Nous constatons la présence d'un épais dépôt bactérien dans les pré-filtres à gasoils.
Cela ne laisse aucun doute sur la négligence de l'entretien moteur

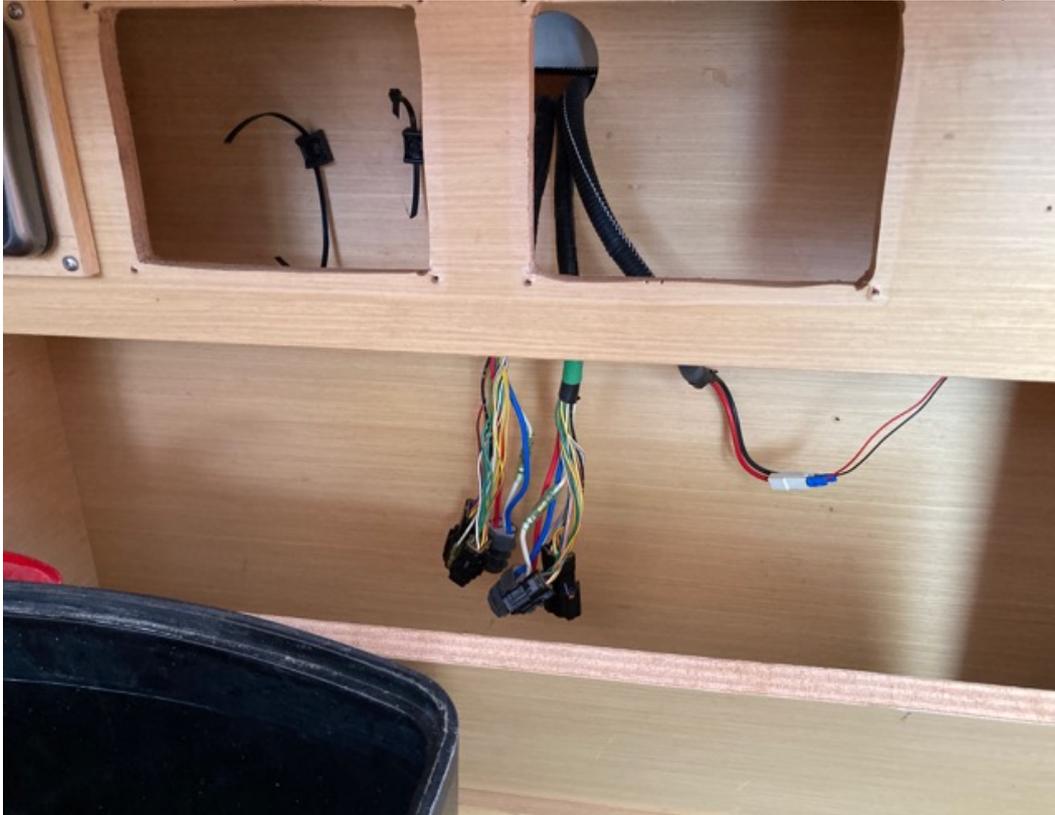
Les circuits et organes électriques ont été vandalisés.

Nous émettons les plus expresses réserves sur le fonctionnement du réseau électrique

Le circuit électrique de domaine 1 (continu – 50volts) doit être contrôlé par un technicien certifié.

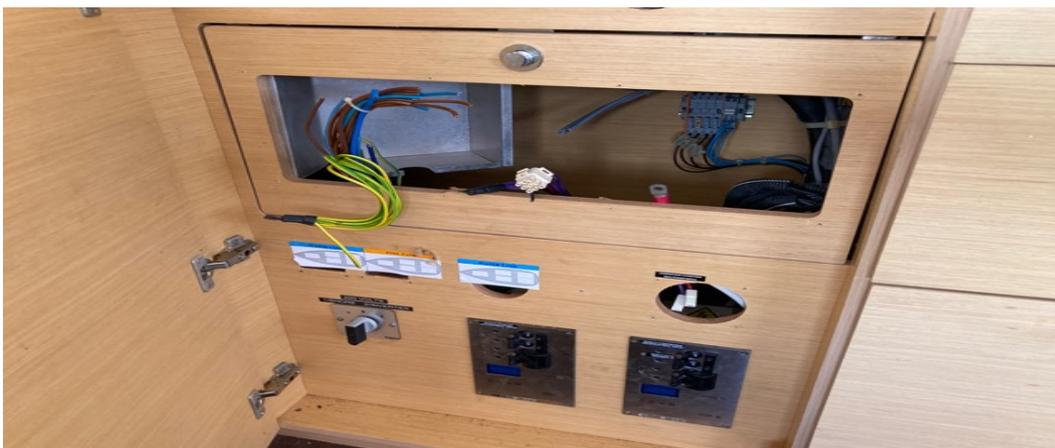
Le circuit électrique de domaine 2 (alternatif + de 50volts) doit être lui contrôlé, car il présente certain désordres,
